## MESSAGGIO MUNICIPALE no. 1539

### **Via Sacro Monte messa in sicurezza strada comunale a seguito di smottamenti Ratifica di credito di costruzione – Clausola d’urgenza**

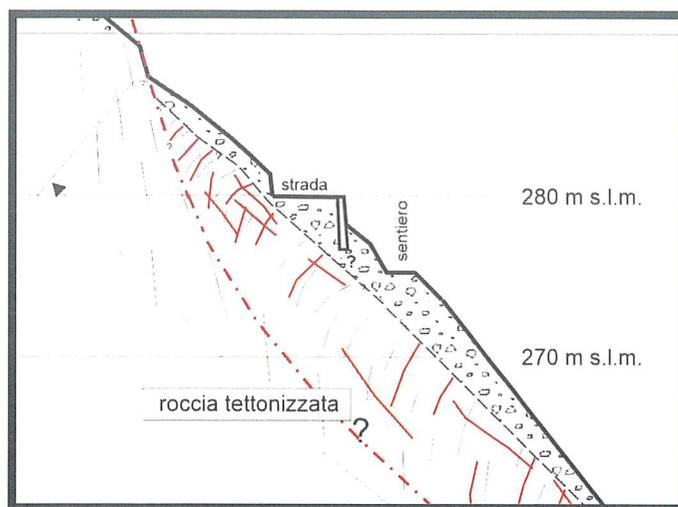
La dinamica è consistita nel cedimento del muro di sostegno della strada, che ha creato un vuoto sotto la medesima. Il materiale franato è rotolato a valle, arrestandosi in gran parte entro pochi metri, in corrispondenza dell’attraversamento del sentiero comunale, ma alcuni elementi hanno proseguito la caduta fino alla parte sottostante del sentiero, che costeggia il corso d’acqua della Valle del Sacro Monte.

I detriti sono costituiti da blocchi appiattiti con diametro fino a circa 1 metro e spessore di qualche decimetro frammisti a ghiaia e sabbia. Si tratta della litologia tipica della zona. Il confine con la roccia è stato ipotizzato a 4-5 m sotto la verticale del ciglio esterno della strada; quindi, è possibile che il muro appoggiasse sul materiale sciolto.

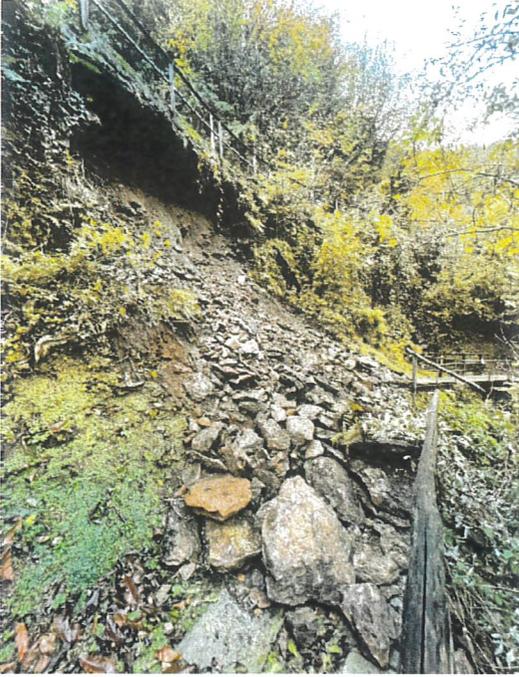
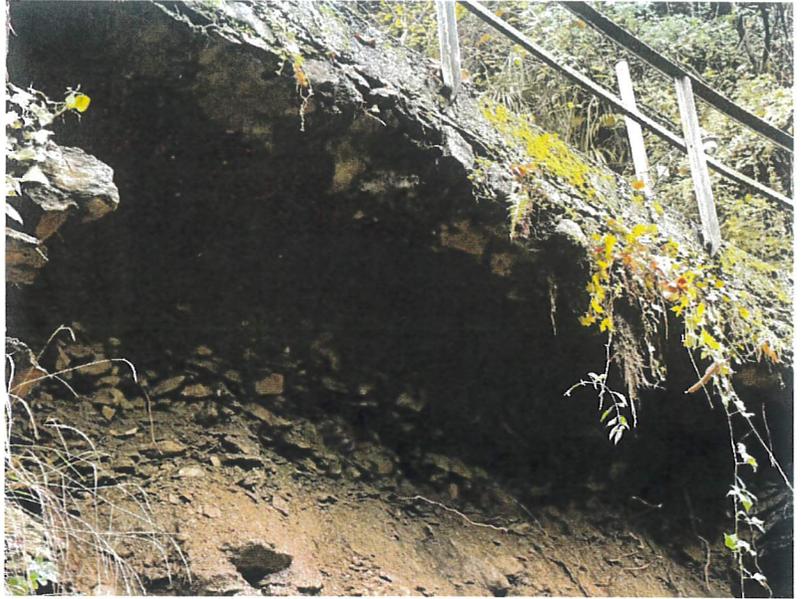
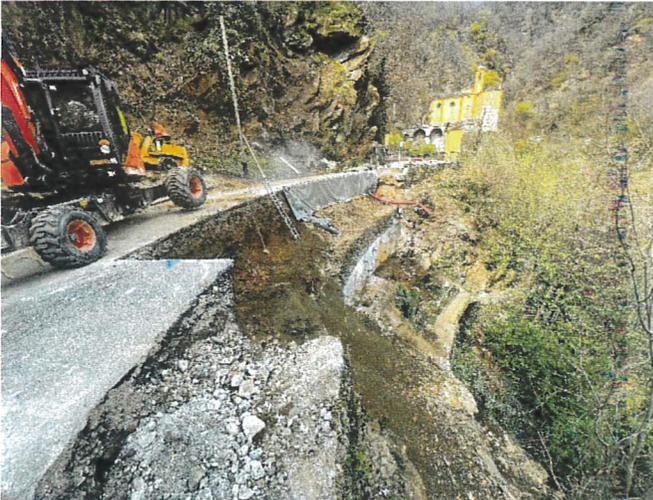
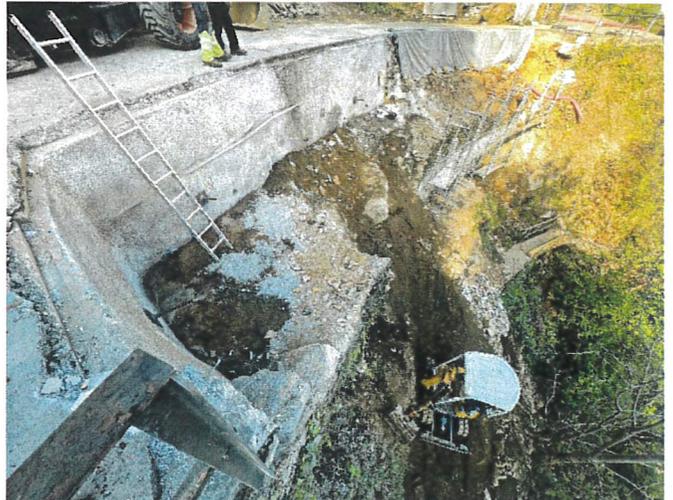
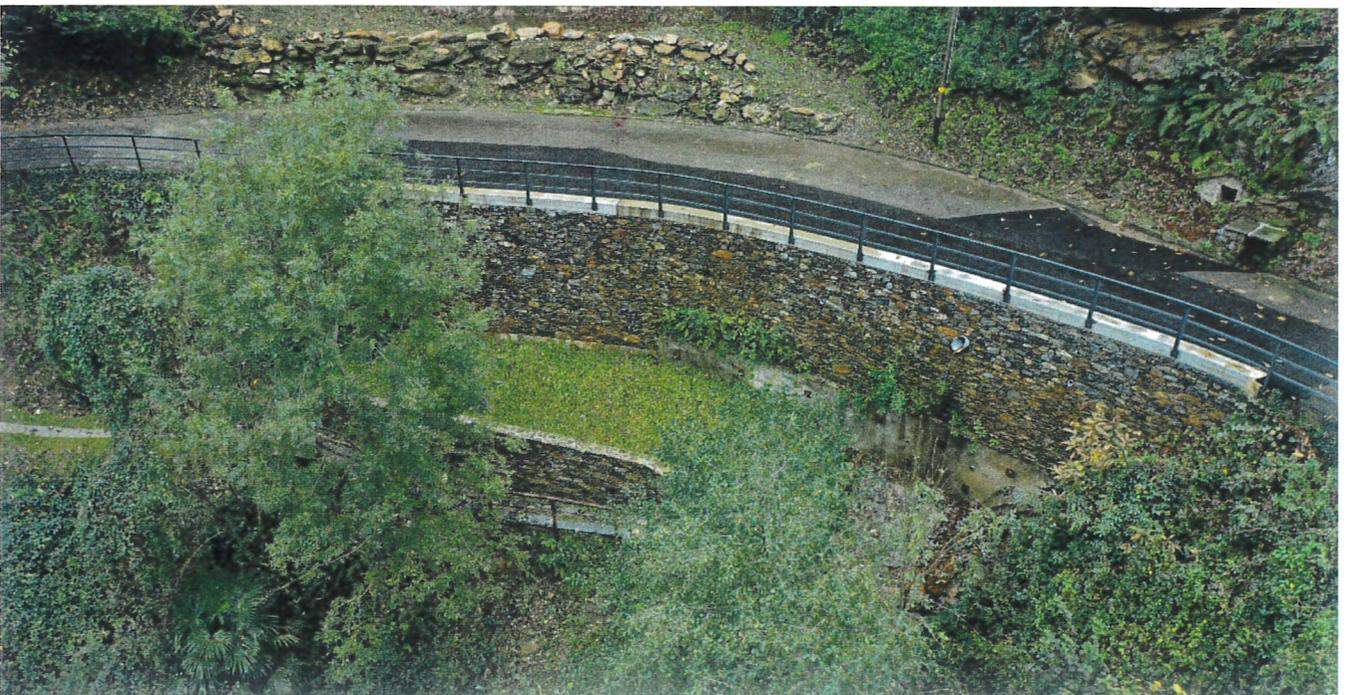
## Intervento

I sopralluoghi eseguiti, come detto in precedenza, hanno evidenziato il cedimento complessivo di franamento di parte del muro di sostegno della strada comunale con lo svuotamento di parte della stessa. Il cedimento del muro in sasso si è sviluppato su di una lunghezza di circa 10 m. Le piogge recenti sommate alla vetustà delle murature e dalla geologia locale che determina instabilità, sono le probabili cause del crollo parziale.

Nel corso del sopralluogo veniva pure evidenziato come ai lati del franamento vi erano evidenti segni di deterioramento e assestamento con fessure delle murature, per questo motivo è stato necessario procedere con una demolizione controllata anche di queste parti di muratura, allargando considerevolmente il fronte dell'intervento. L'intervento di ricostruzione ha necessitato dapprima di una messa in sicurezza per il tramite della pulizia della parete rocciosa soprastante l'area di cantiere, poi il posizionamento di un ponteggio e la messa in opera di beton spruzzato per evitare ulteriori franamenti. In una seconda fase, si è proceduto con la formazione di una fondazione in calcestruzzo su pali a cavalletto atta alla ricostruzione del muro rivestito in pietra.

Si è poi proceduto in tempi brevi con la ricostruzione del manufatto, così da mettere in sicurezza anche le parti laterali. Pure la pavimentazione stradale è stata ripristinata così come le barriere stradali.

Da ultimo sono stati ripristinati anche i due sentieri sottostanti tramite la costruzione di un nuovo muro di sostegno in pietra naturale, sito ai piedi del muro franato e la ricostruzione del passaggio pedonale e delle relative barriere di sicurezza in legno.
