MM no. 1528 concernente la richiesta di un credito di CHF 460'000.00 per interventi di risanamento presso il Porto alla Resiga.

1. Premessa

2. La natura degli interventi

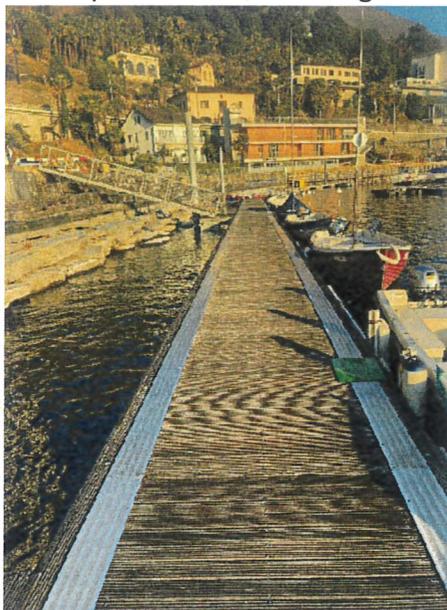
Figura 1 Pavimentazione P1

Nell’immagine sottostante è visibile la pavimentazione in legno del pontile ormai datata.

I galleggianti in calcestruzzo sono stati sostituiti nel corso degli anni e la struttura portante metallica si presenta in buono stato. Si sostituiscono unicamente le tavole in legno e si mantengono i galleggianti e l’intelaiatura in acciaio esistenti. È altresì prevista la posa di due nuove colonnette e due nuovi distributori d’acqua, per i quali è già stata preparata la predisposizione a terra e che verrebbero installati unitamente alla posa del nuovo pagliolato.

Pontile P1	Costo (iva escl.)
Camminamento in legno Smontaggio vecchio camminamento e sgombero, fornitura e posa nuove tavole forexia.	CHF 44'000.00
TOTALE	CHF 44'000.00

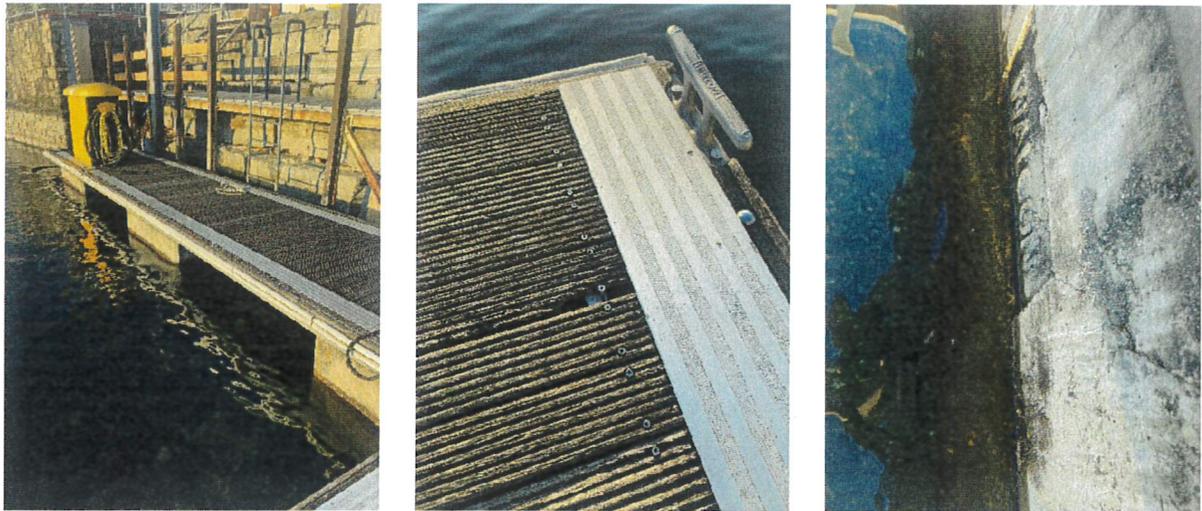
Figura 2 Pontile P3

Il pontile P3 mostra diversi segni di deterioramento, sia al piano calpestio sia ai cassoni in cemento tipo “Walcon” fessurati. Un ripristino parziale è escluso. Si prevede lo smontaggio dell’elemento Eco Star per un rimontaggio sul nuovo pontile.

Pontile P3	Costo (iva escl.)	
Nuovo pontile P3 Fornitura ed installazione di nr. 5 moduli mod. Middle 200 di cui: ☒nr. 3 moduli da 12,30 x 2,00 m ca. cad. ☒nr. 2 moduli da 6,30 x 2,00 m ca. cad. Completi di piano di calpestio in resina similteck formato da pannelli da 2,00 x 1,70 m., parabordi su entrambi i lati lunghi e le testate, anelli di ormeggio solo su lato lungo esterno, set di ginocchiere in acciaio completi di coprigiunti per il collegamento longitudinale dei moduli, galleggianti compensatori per il giusto allineamento dell'impianto. Fornitura ed installazione di nr. 3 sistemi per l'ormeggio moduli cadauno con telaio comprensivo di ginocchiere <i>fisse</i> per il collegamento all'impianto ed anello guida palo \varnothing int. 365 mm – per palo da \varnothing 323,9mm. Incluso lo smontaggio e lo smaltimento degli esistenti.	CHF	Fornitura 41'500.00
	CHF	Posa 31'000.00
Ecostar Smontaggio Ecostar e deposito a terra, successivo rimontaggio.	CHF	5'000.00

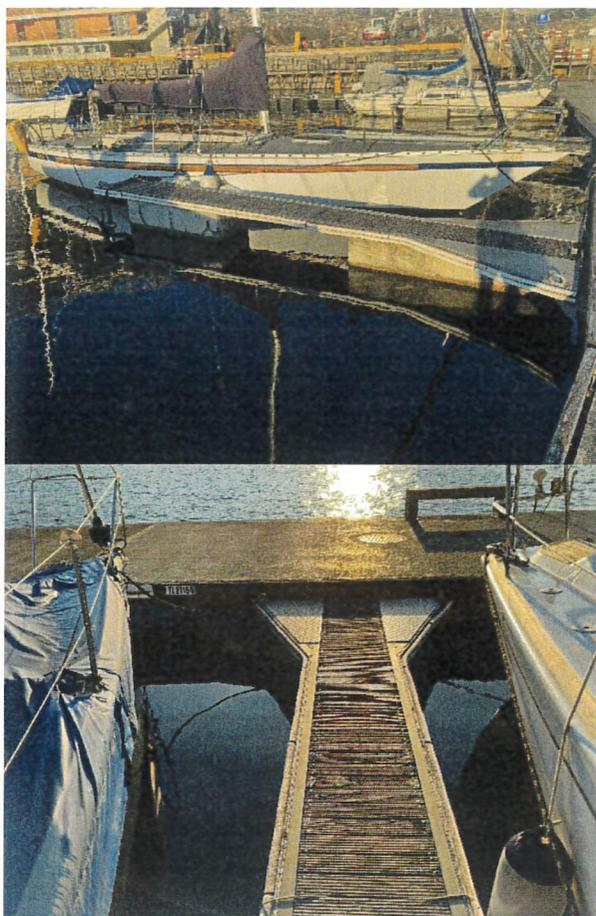
Figura 3 Fingers

Come per il pontile precedente i finger del pontile P6 mostrano segni di deterioramento, sia al piano calpestio sia ai cassoni in cemento tipo "Walcon" fessurati.

Pontile P6	Costo (iva escl.)	
Nuovi finger per pontile P6 Fornitura di nr. 20 finger di cui: –nr. 16 finger da 6,30 x 0,73 m ca. cad. –nr. 4 finger da 7,30 x 0,73 m ca. cad. Completi di set di ginocchiere <i>speciali</i> per il collegamento dei finger al frangiflutti attualmente operativo, galleggianti compensatori per il giusto allineamento dei finger. Incluso lo smontaggio e lo smaltimento degli esistenti.	CHF	Fornitura 128'500.00
	CHF	Posa 69'500.00
Parabordi – supporto in acciaio Fornitura e posa di nuovi supporti in acciaio per sostegno parabordi. Escluso lo smaltimento degli esistenti.	CHF	12'770.00
Parabordi – supporto in acciaio Smaltimento supporti in acciaio esistenti.	CHF	3'000.00
Parabordi – montante in legno Fornitura e posa di nuovi parabordi in legno. Incluso lo smaltimento del legname esistente.	CHF	3'750.00
Parabordi – supporto calcestruzzo Ripristino zone con calcestruzzo distaccato	CHF	1'000.00

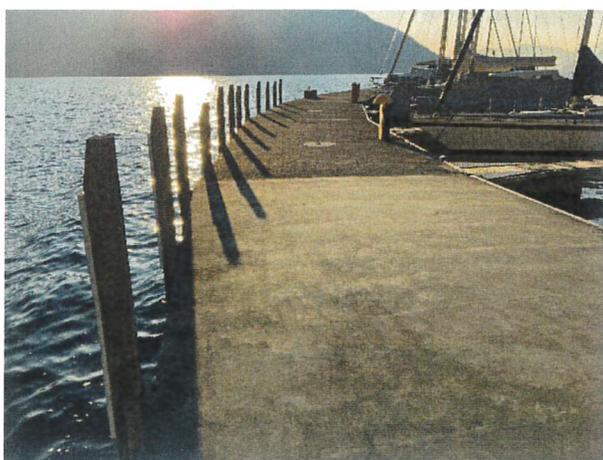
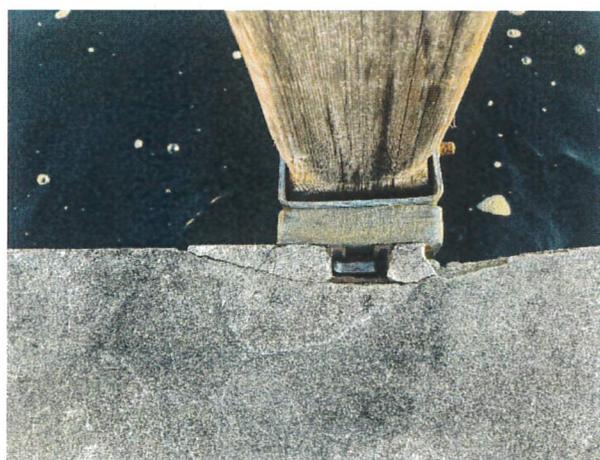
Figura 4 Parabordi in legno

Nell'immagine sottostante sono visibili i parabordi in legno che sono fissati al molo frangionde mediante delle staffe metalliche.

Sia le staffe sia il legname mostrano segni di deterioramento dovuti soprattutto alle intemperie e al dettaglio di base che rimane immerso in acqua.

Nell'ambito della sostituzione completa del legname e delle staffe si poseranno delle nuove staffe con un sistema di aggancio più semplice per la futura manutenzione.

Con la sostituzione delle staffe di montaggio e dei montanti in legno risulta pure indispensabile un risanamento locale del supporto in calcestruzzo.

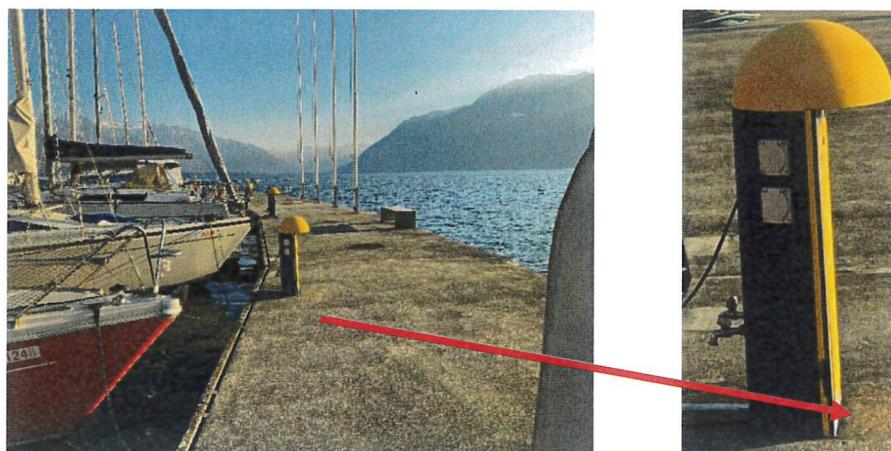
Figura 6 Colonnine

Le colonnine sparse sui vari pontili si presentano generalmente in buono stato. Per prolungarne la durata di vita si prevede la stuccatura e verniciatura delle stesse.

Trattamento colonnine Carteggiatura e nuova verniciatura	CHF	8'300.00
Trattamento pavimentazione Verniciatura pavimentazione in calcestruzzo molo frangiflutti	CHF	21'000.00
TOTALE	CHF	247'820.00

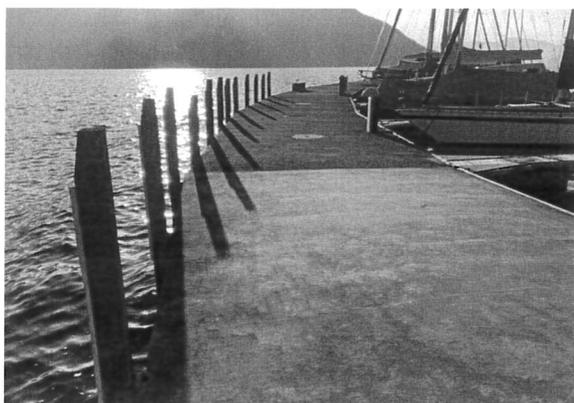
Figura 7 Superficie molo frangiflutti

La superficie del piano calpestio è stata, nel corso degli anni riparata e puntualmente, si dovranno eseguire nuovi ritocchi. Si propone quindi la posa di una velatura per omogeneizzare la colorazione della pavimentazione.
