## MESSAGGIO MUNICIPALE no. 1370

### **Piazza d'Armi Progetto di sistemazione Richiesta di credito**

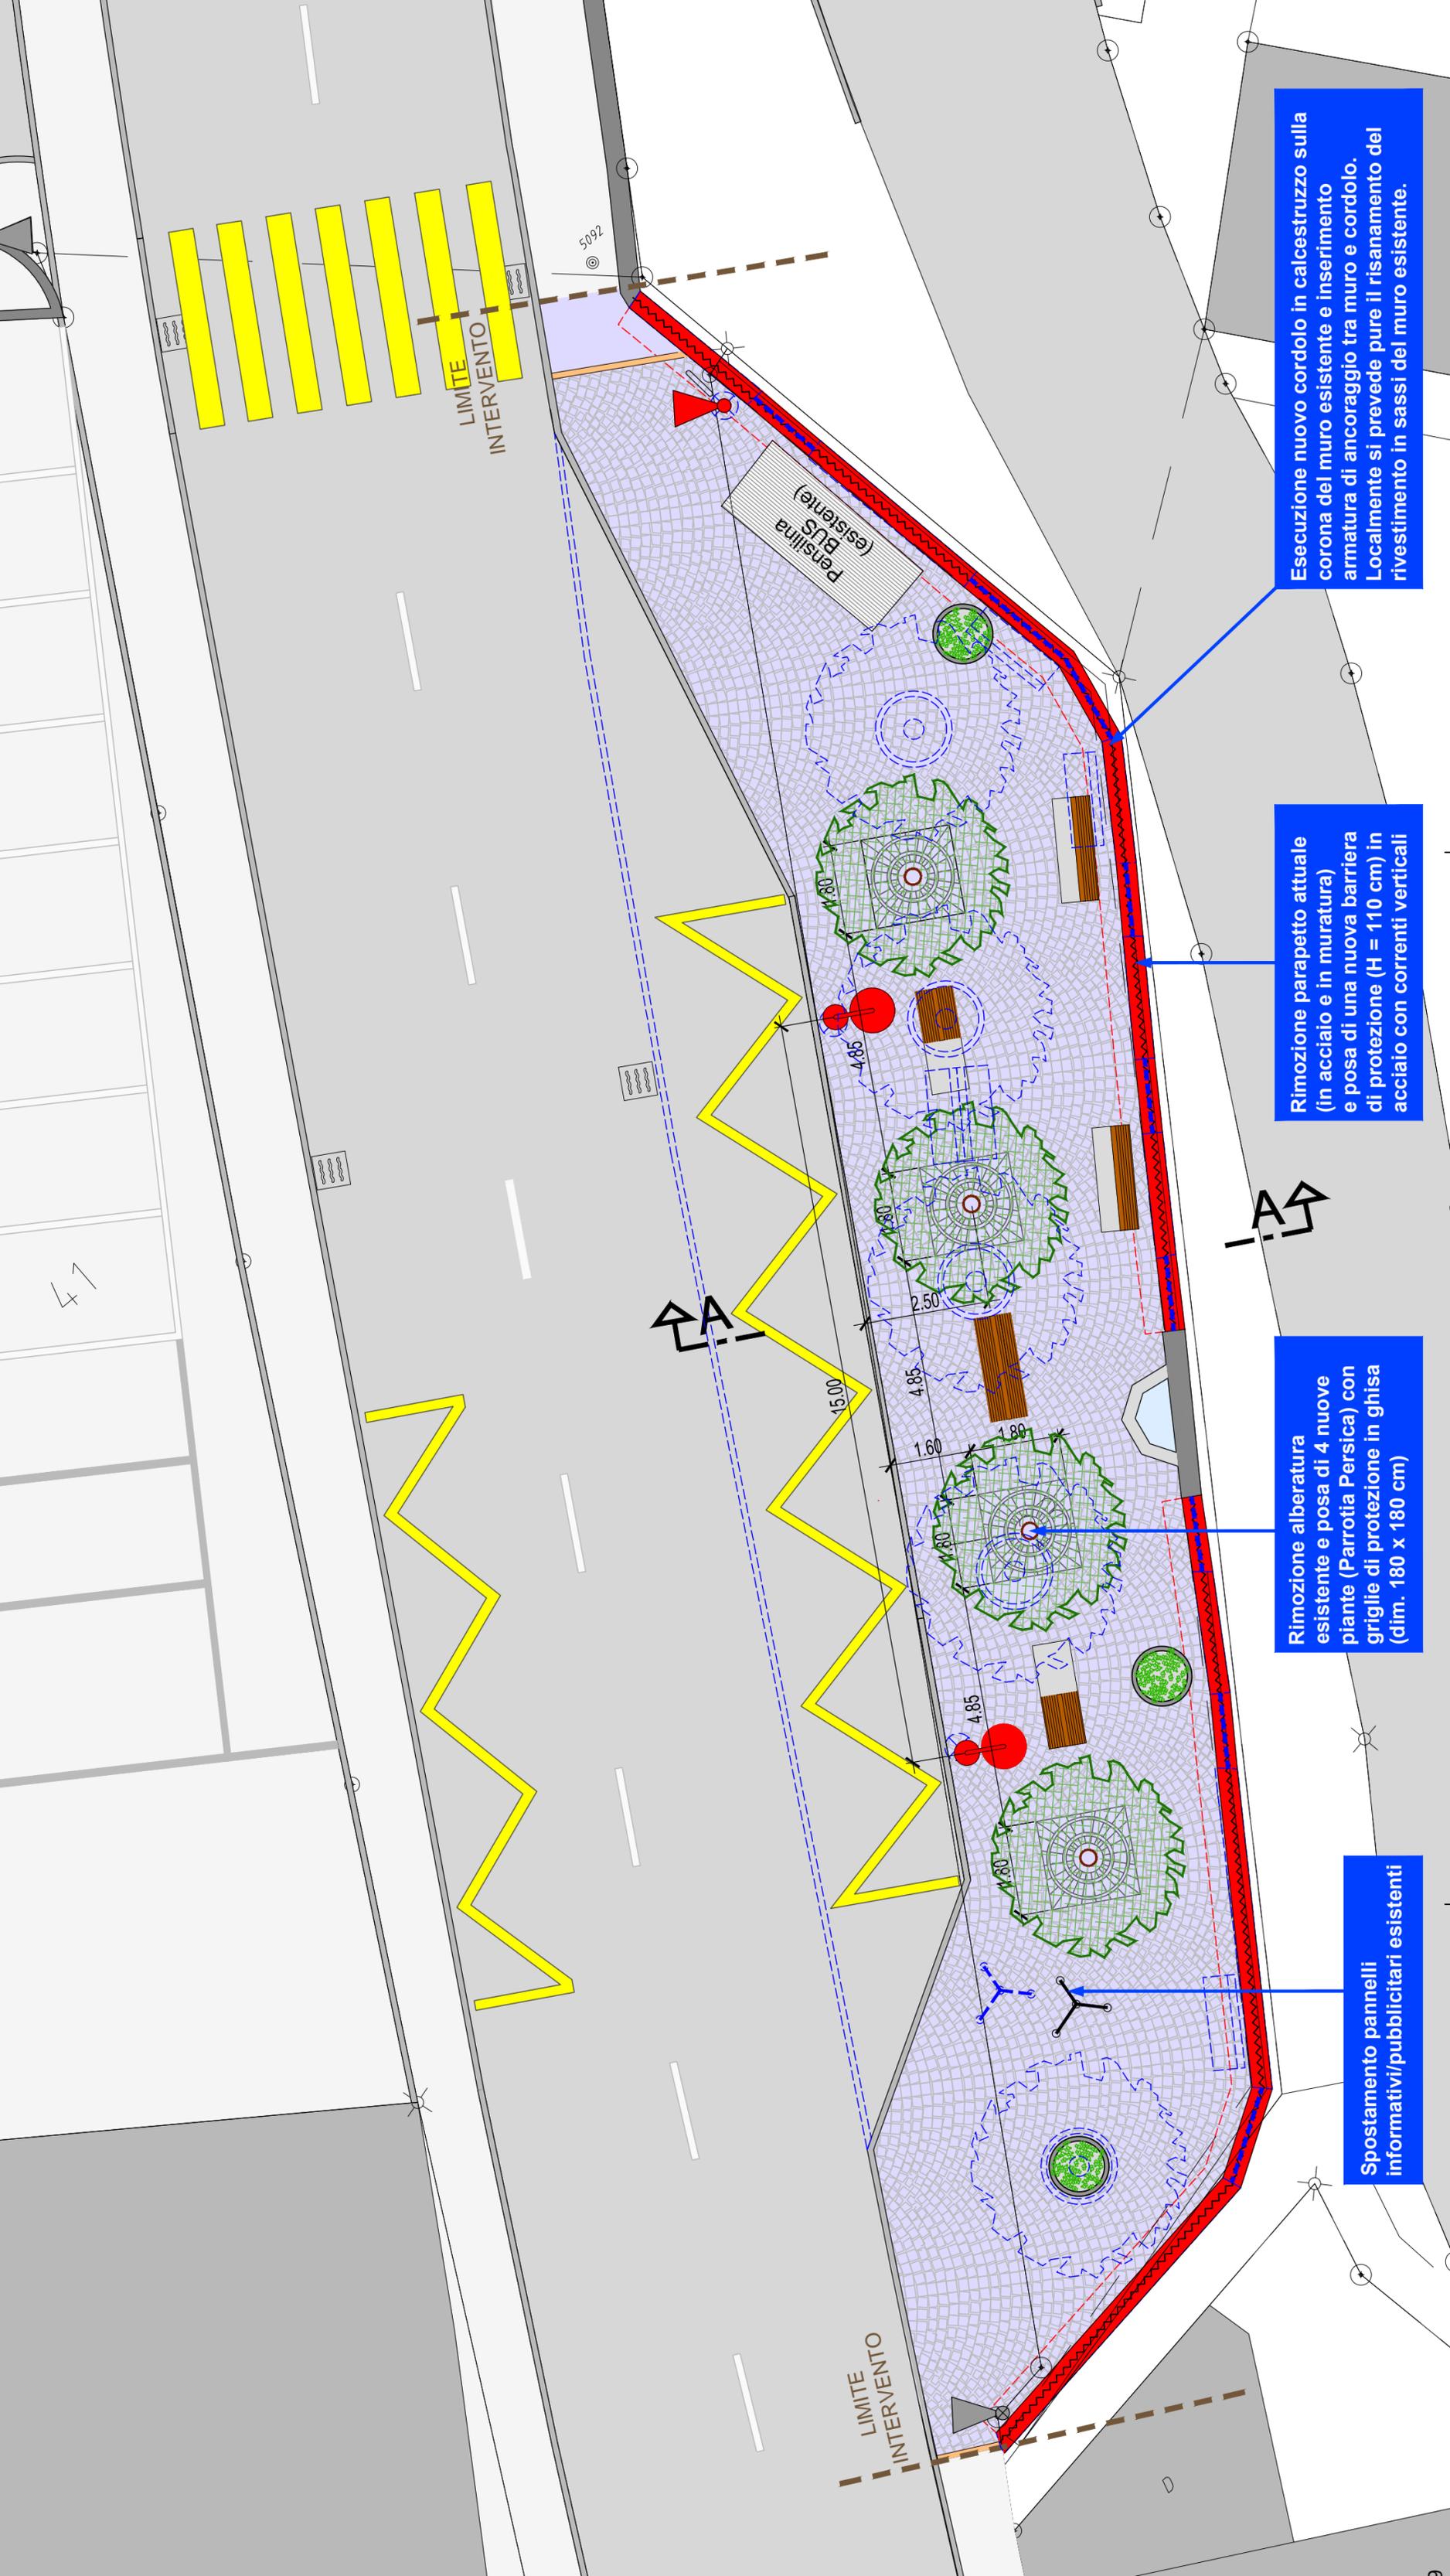
Annessa: - planimetria esplicativa

Esecuzione nuovo cordolo in calcestruzzo sulla corona del muro esistente e inserimento armatura di ancoraggio tra muro e cordolo. Localmente si prevede pure il risanamento del rivestimento in sassi del muro esistente.

Rimozione parapetto attuale (in acciaio e in muratura) e posa di una nuova barriera di protezione (H = 110 cm) in acciaio con correnti verticali

Per mettere in sicurezza il muro di sostegno esistente il progetto prevede la creazione di un cordolo, con retrostante mensola di calcestruzzo armato, quale testata di contenimento che non grava direttamente sul muro incidendo negativamente sulla statica dello stesso, ciò permetterà di creare un solido basamento per la posa della barriera di protezione.
